PROGRAM PRAC KONSERWATORSKO BUDOWLANYCH
NAPRAWY LICA MURU KURTYNOWEGO, ELEWACJI PÓŁNOCNEJ
ZAMKU KSIĄŻĄT POMORSKICH W DARŁOWIE
ul. Zamkowa 4; 78-150 Darłowo

SPORZĄDZONY PRZEZ:
USŁUGI PROJEKTOWE JANUSZ NEKANDA-TREPKA
71-246 SZCZECIN ul. ZAWADZKIEGO 168/4

SZCZECIN 25 października 2012 r.

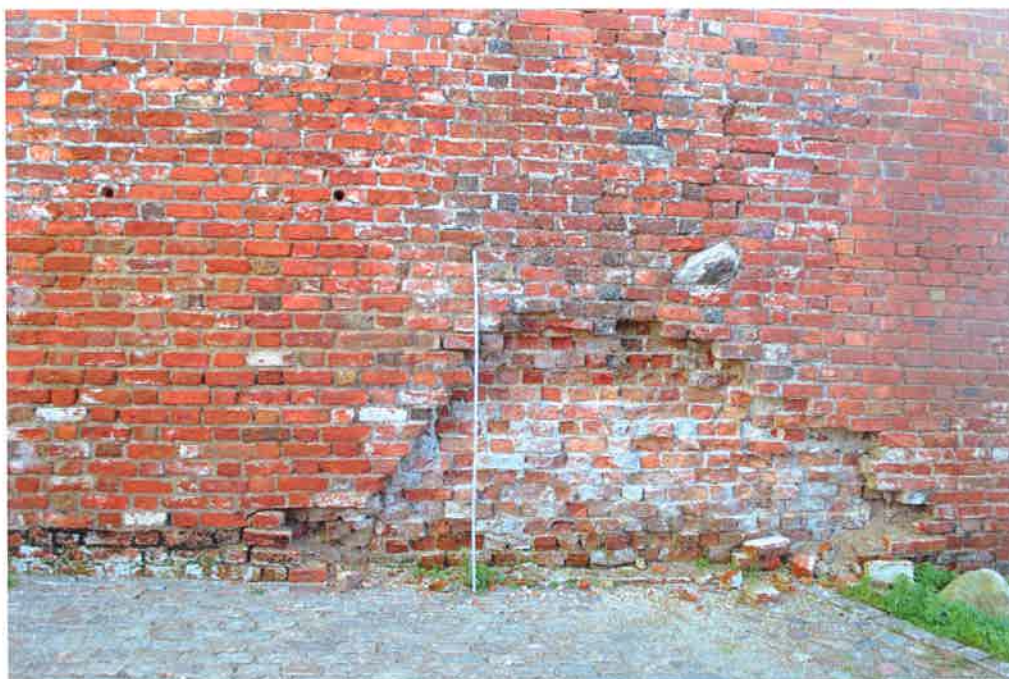
W trakcie prac nastąpiło mechaniczne uszkodzenie lica muru zamkowego na długości ok. 4.35 m i na wysokości 1.50 m, wytwarzając samoistne sklepienie spod którego wypadło około 4 m² lica muru o grubości około 14 cm (lico w wątku gotyckim częściowo oryginalne a częściowo przemurowane w 1987 r.).

Rys. 3 widok zniszczonego lica muru kurtynowego i styku nawierzchni brukowej

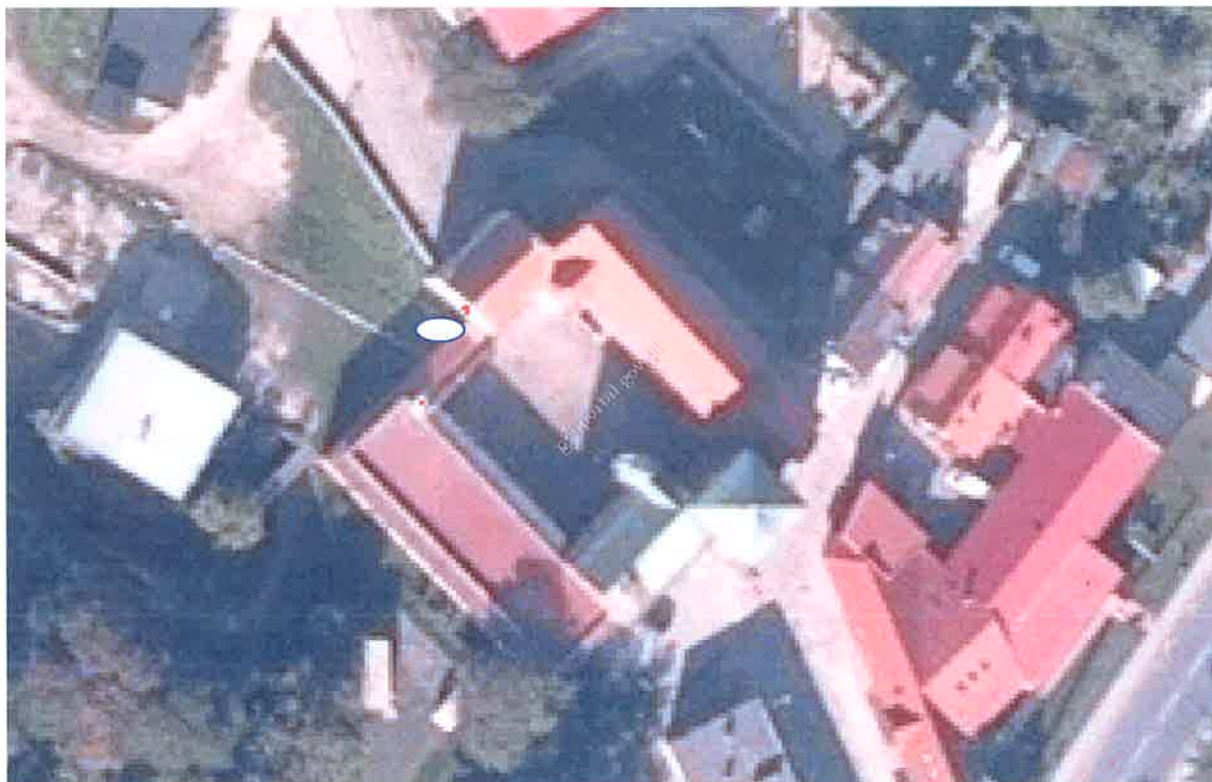
Rys. 4 ○ Lokalizacja awarii budowlanej Zamku Książąt Pomorskich w Darłowie (stan przed wykonaniem nawierzchni).

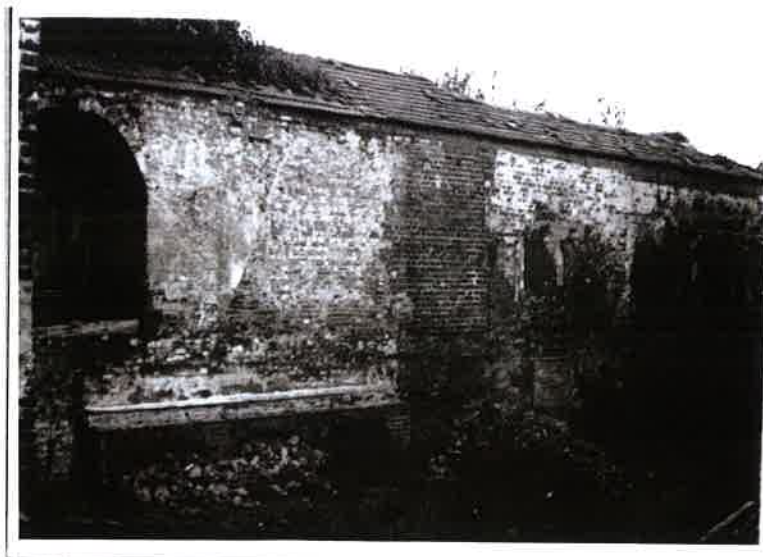
W tekście ekspertyzy mur ten jest pominięty, co oznacza że jego stan techniczny nie budził wówczas wątpliwości. Jak wynika z badań mur jest dwu fazowy, część o grubości 193 cm jest gotyckim murem zamku z końca XIV w. zbudowany z cegły ceramicznej na zaprawie wapiennej. Jego ciąg rozpoczyna się od narożnika północno-wschodniego zamku i przebiega jako elewacja południowa

Rys. 5 widok muru północnego z 1965 r.

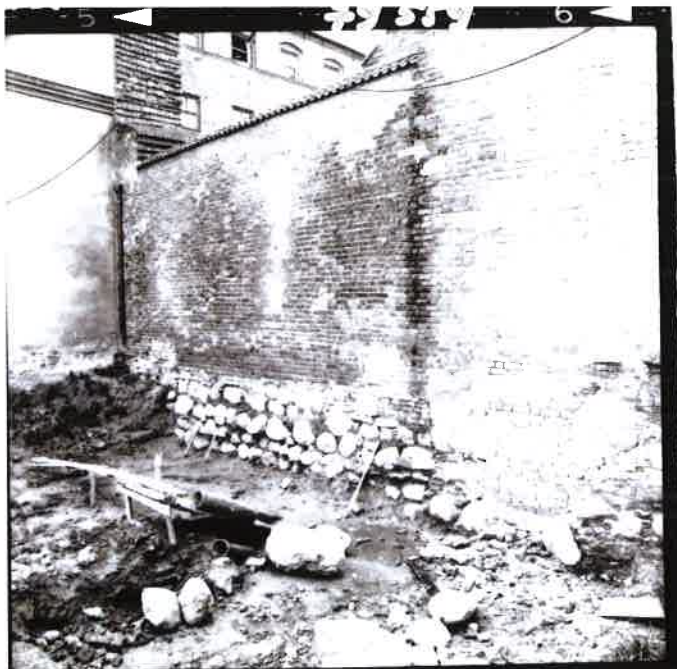
Rys. 6 Widok muru północnego w 1987 r.

Na widoku muru północnego z 1987 r. gdy ukończono jego naprawę, zamurowano wnęki i wylicowano, widać poziom kamiennego fundamentu i jego obniżenie pod skrzydłem zachodnim. Na tym zdjęciu dosyć wyraźnie widoczny jest także szew pomiędzy obu murami oraz zakres współczesnych przemurowań lica.

Kamienie wmurowane w odnowione lico muru gotyckiego wskazują na „pozorowane” ujednoczenie obu części elewacji do naprawy której użyto cegły o wymiarach gotyckich na zaprawie wapiennej. Dopiero w awaryjnej „odkrywce” widać że nowe lico nie zostało przewiązane z masą muru, a szczelina stanowi istotne zagrożenie dla trwałości elewacji.

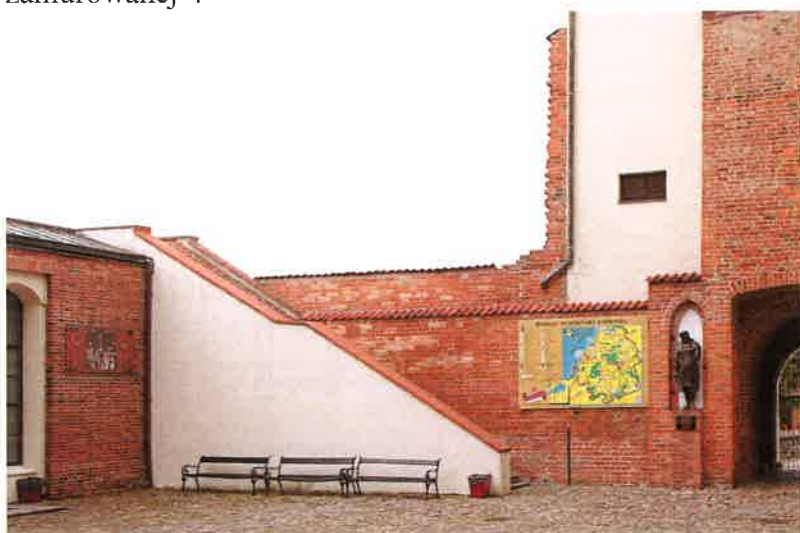
Badając południową stronę muru, do której dostawione są schody na taras skrzydła południowego widoczne są obszary możliwej penetracji wody opadowej z stopnic schodów, które w projekcie z 1988 r. miały zaprojektowane granitowe cokoły wkute w lico muru, a których to cokołów nie wykonano.

Na rysunkach projektu technicznego jest widoczna ścianka na ½ cegły powiązana z zamurowaniem, przebitych w XVIII w otworów, do dobudowanego od strony północnej parterowego budynku, co zostało pokazane na rekonstrukcji (Rys.9) oraz na rysunku analitycznym. Szczelina pomiędzy murem kurtynowym a ścianką wypada na krawędzi

stopnia i stanowi drogę dla wód opadowych do wnętrza muru w tym do przestrzeni zamurowanej .

Rys. 7. Widok schodów na taras i lica muru północnego od strony dziedzińca.

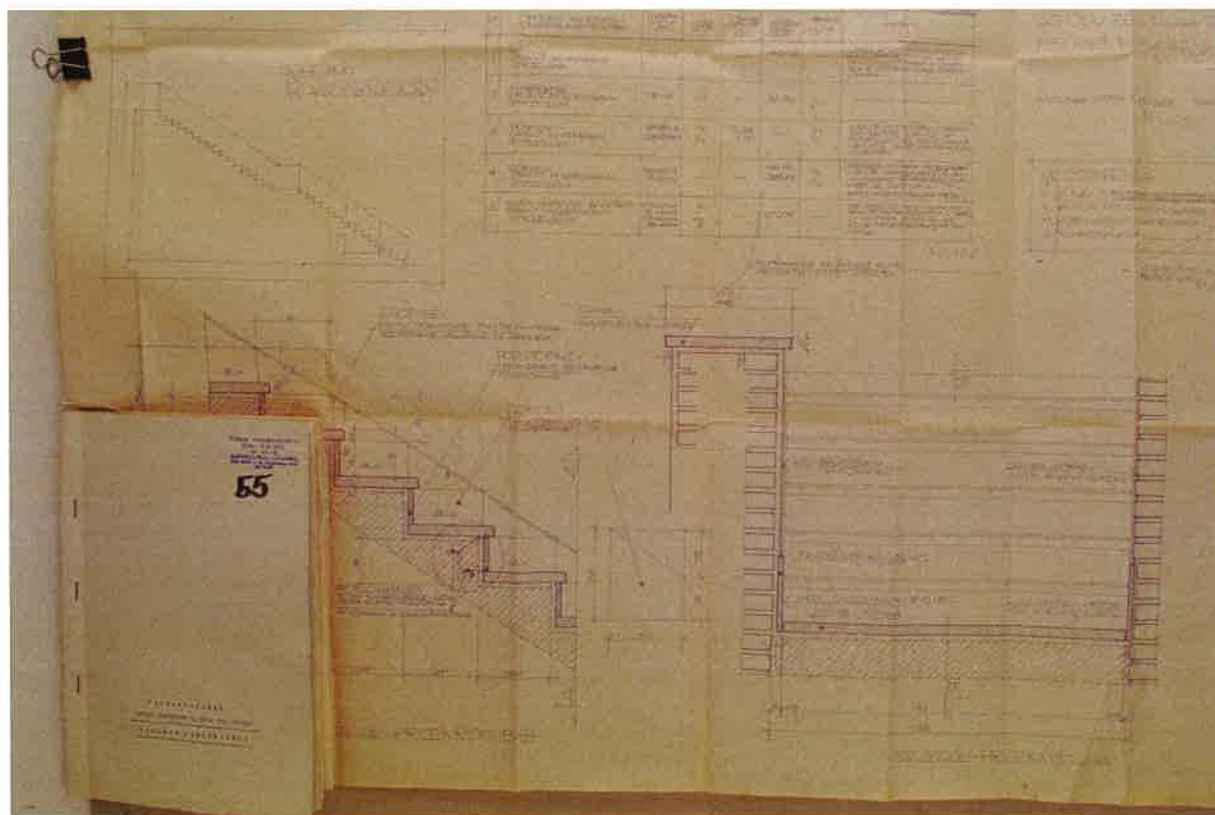
Rys. 8 rysunek z projektu kamieniarskiego pokazujący planowaną obudowę stopni – cokolikiem wcutym w mur kurtyny.

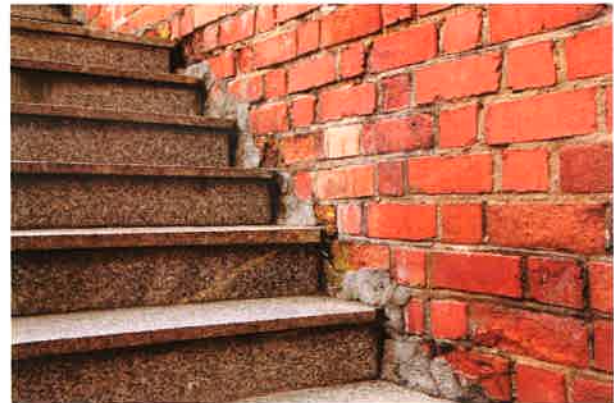
Rys. 10 Brak cokolika jako bariery dla wód opadowych

Z badań wynika że główną przyczyną złego stanu części muru i jego zawilgocenia są nieprawidłowo wykonane schody na taras, które wody opadowe wpompowują w szczeliny muru, spoiny i kawerny. Drugim źródłem jest zniszczona korona muru, spękane dachówki i brak izolacji poziomej czapy. Należy przeprojektować czapę muru, zmienić pokrycie dachówkowe na ceglane i przeciąć mur pod czapą izolacją przeciwwilgociową.

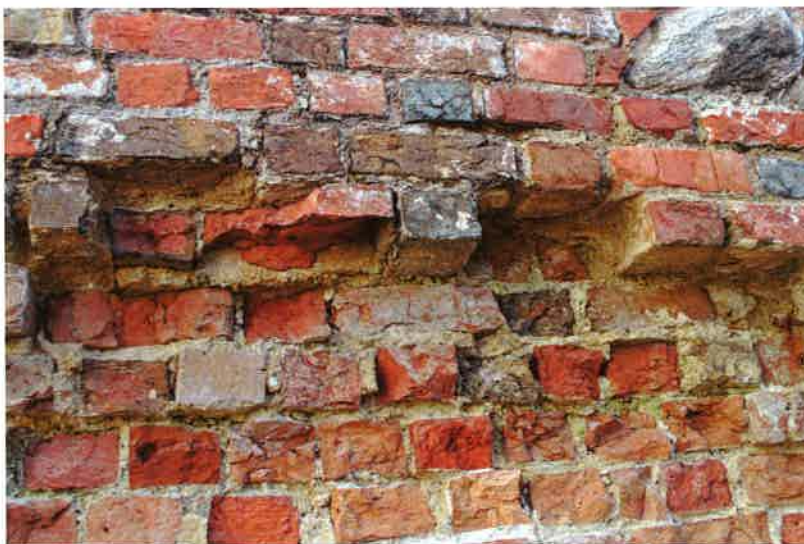
Obszar awarii budowlanej obejmuje 3 warstwy cegły gotyckiej, zachowanej w licu filara pomiędzy zamurowanymi wnękami, i 12 warstw lica odbudowanego w trakcie remontu z użyciem cegły nowej i rozbiórkowej, dowiązanych optycznie do uwarstwienia całego muru.

Rys. 11 górna krawędź uszkodzonego lica z widocznymi warstwami przewiązanego lica i muru gotyckiego, poniżej wnętrze muru z widocznymi uszkodzonymi obecnie i wcześniej ceglami wiązania.

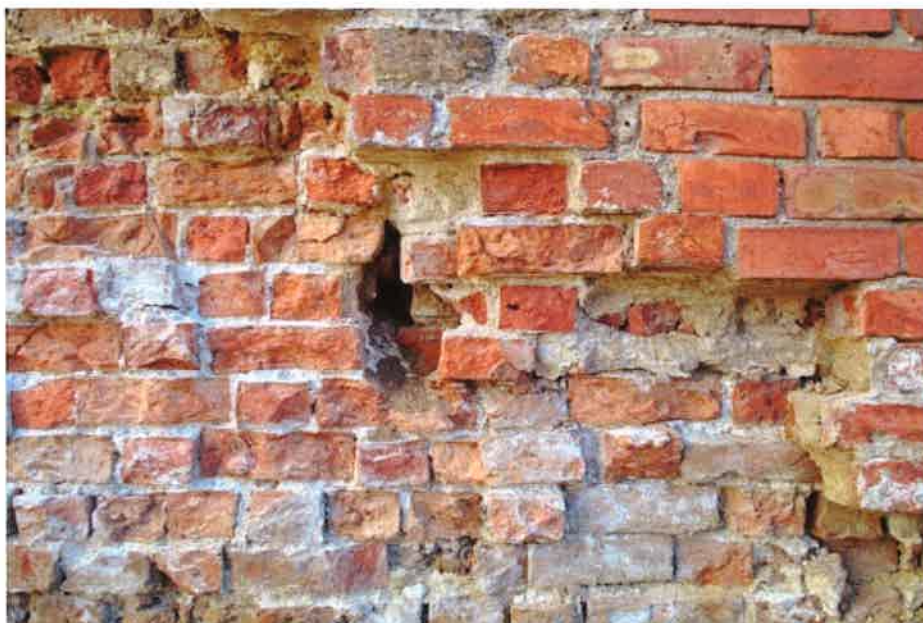
W trakcie badań stwierdzono znaczne zawilgocenie zaprawy, szczególnie w obszarze zbliżonym do narożnika zamurowanego otworu, po oczyszczeniu bardzo szerokiej fugi przecinak można było zagłębić w mur bez oporu.

Rys. 13 Odkryty otwór w dolnym narożniku zamurowania otworu wejściowego.

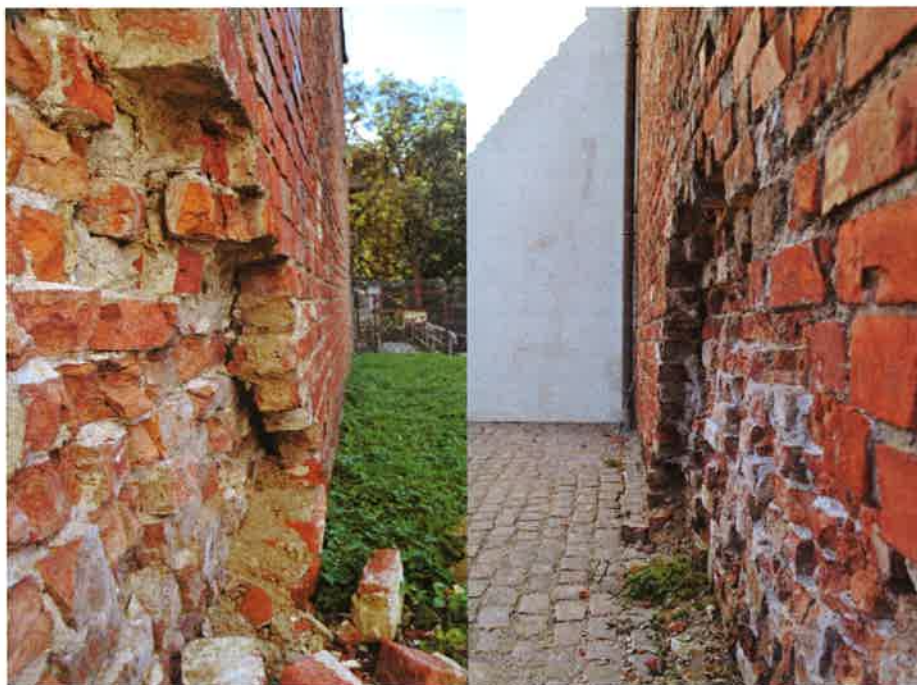
Po stronie zachodniej od tego otworu, a także po przeciwnej stronie na wschodniej krawędzi zniszczonej warstwy licowej zauważalne są szczeliny pomiędzy licem a wnętrzem muru. Cegła lica jest tu na ogół nie przewiązana i ma cechy współczesnej cegły o wymiarach gotyckich.

Rys.14 -15 Widok szczelin oddzielających warstwę licową od wnętrza muru

W partii uszkodzenia, po prawej stronie, mur jest wybrzuszony, warstwa zewnętrzna uległa odspojeniu od reszty muru lub nigdy nie była do niego dowiązana. W wielu innych miejscach mur nosi cechy odparzenia, co świadczy o występujących pustkach i odspojeniach. Na elementach kamiennych i cegle występują miejscowe czarne zachlapania, miejscami smoliste pozostałości po izolacji, widoczne ponad poziomem gruntu. Korona muru na długości odpowiadającej długości schodów od strony dziedzińca, jest zakończona w różny sposób: dachówką ceramiczną, cegłą, dalej na długości tarasu - parapetem wykonanym z blachy, na schodach są płyty granitowe.

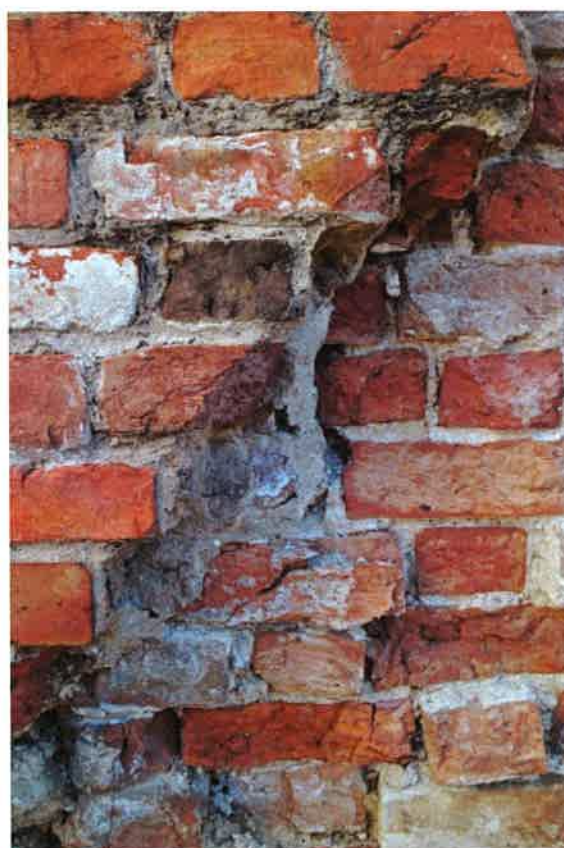
Po stronie wschodniej widoczny jest ślad po mechanicznym uderzeniu muru, które to uderzenia spowodowało odpadnięcie zawilgoconego lica w części zachodniej, w rejonie progu zamurowanego otworu. Z uwagi na znacznie mniejsze narażenie na penetrację wody otworu po stronie wschodniej i większą odporność na uszkodzenia, należy wnosić że główną przyczyną tak znacznych skutków uszkodzenia jest penetracja wody ze schodów na taras. Konieczne jest zatem przed pracami konserwatorskimi zabezpieczenie szczeliny pomiędzy stopniami i murem

Rys. 16 Ślad uszkodzenia mechanicznego ściany

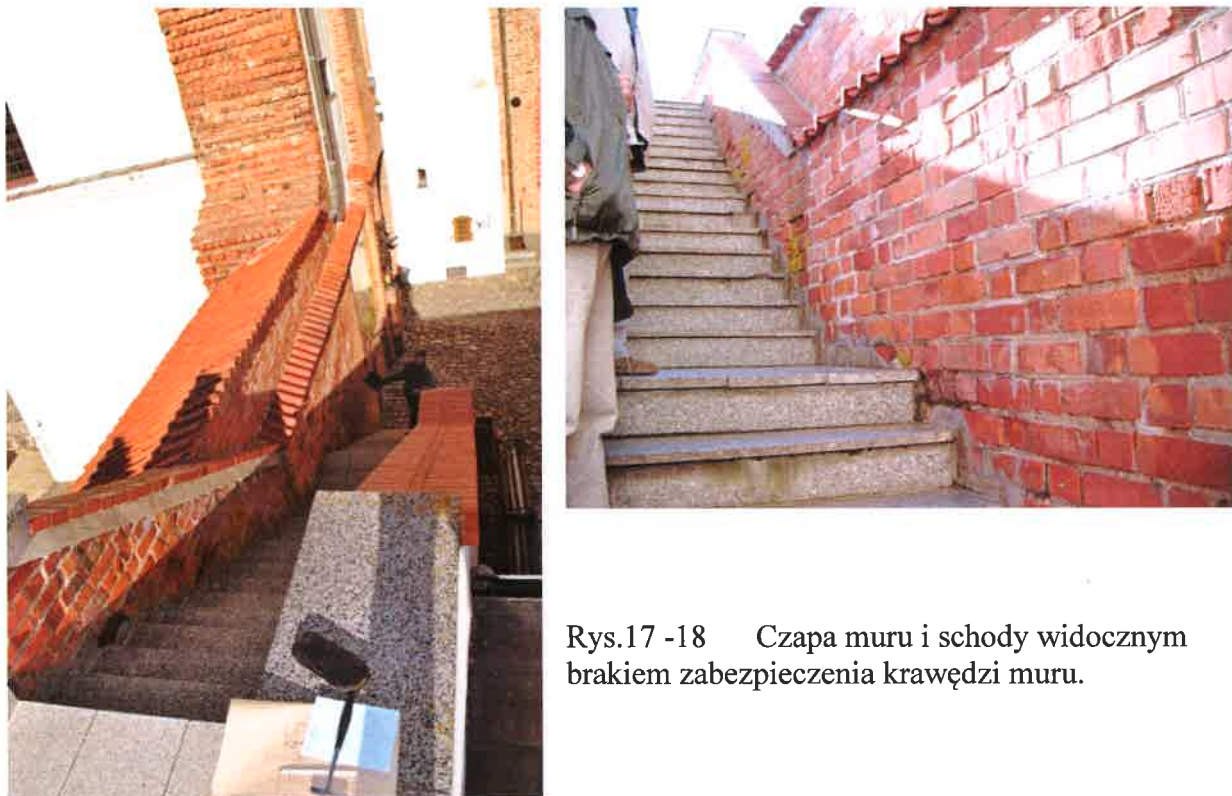
Rys.17 -18 Czapa muru i schody widocznym brakiem zabezpieczenia krawędzi muru.

Zadaszenie korony dachówką ceramiczną, zakładkową jest nieszczelne, występują ubytki w pokryciu oraz w wielu miejscach popękane dachówki.

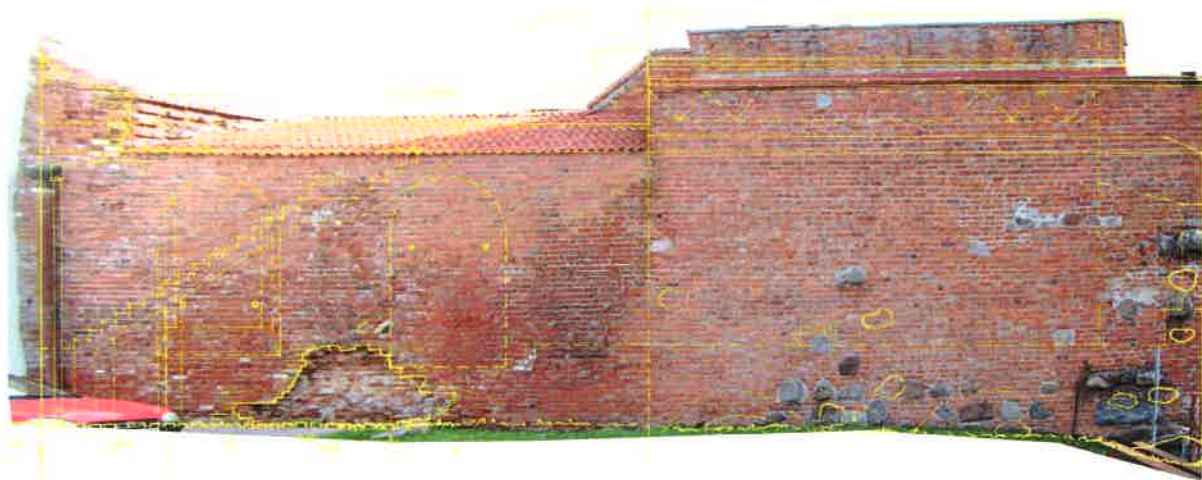
Rys. 19 Widok północnego muru kurtynowego i elewacji skrzydła zachodniego

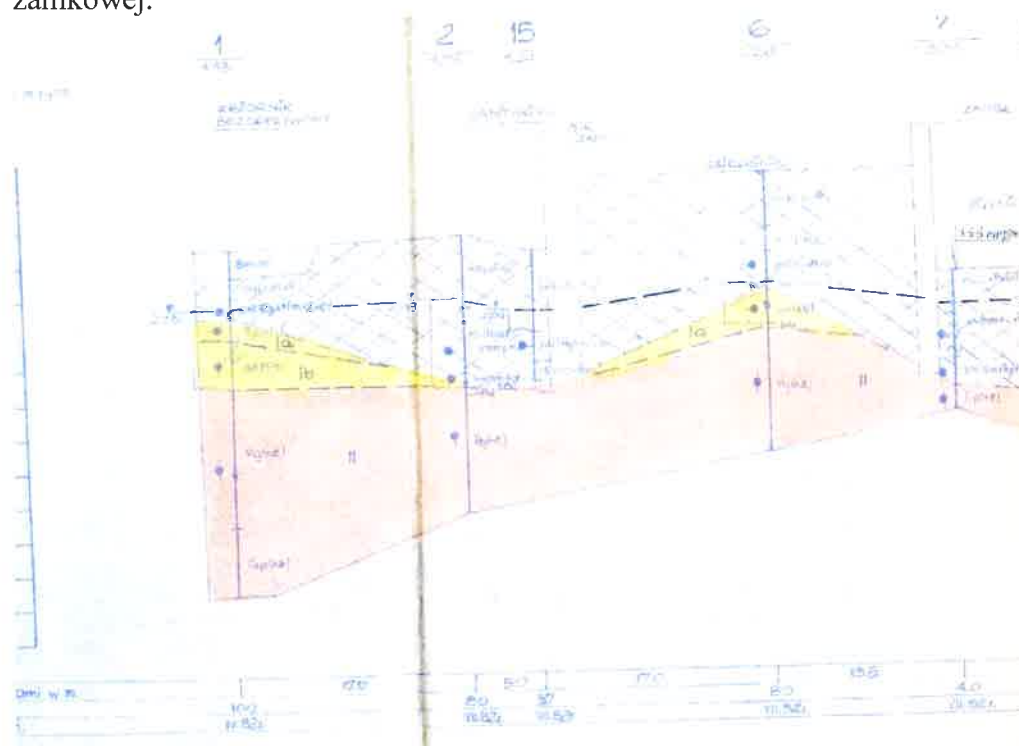
Rys. 20 Fragment przekroju geotechnicznego na osi I po obu stronach muru północnego.

W dokumentacji rysunkowej przekroju zostało także zaznaczone linią przerywaną zwierciadło wody gruntowej z okresu wierceń (przed wykonaniem odwodnienia dziedzińca), z przebiegu linii wynika że poziom wody jest mało zróżnicowany, wznosi się nieznacznie na terenie dziedzińca (wody opadowe) i opada w osi dawnej fosy, co oznacza że wody opadowe infiltrują z dziedzińca pod murami obwodowymi (naczynia połączone) oraz że zasypisko fosy nadal odprowadza wody do rzeki.

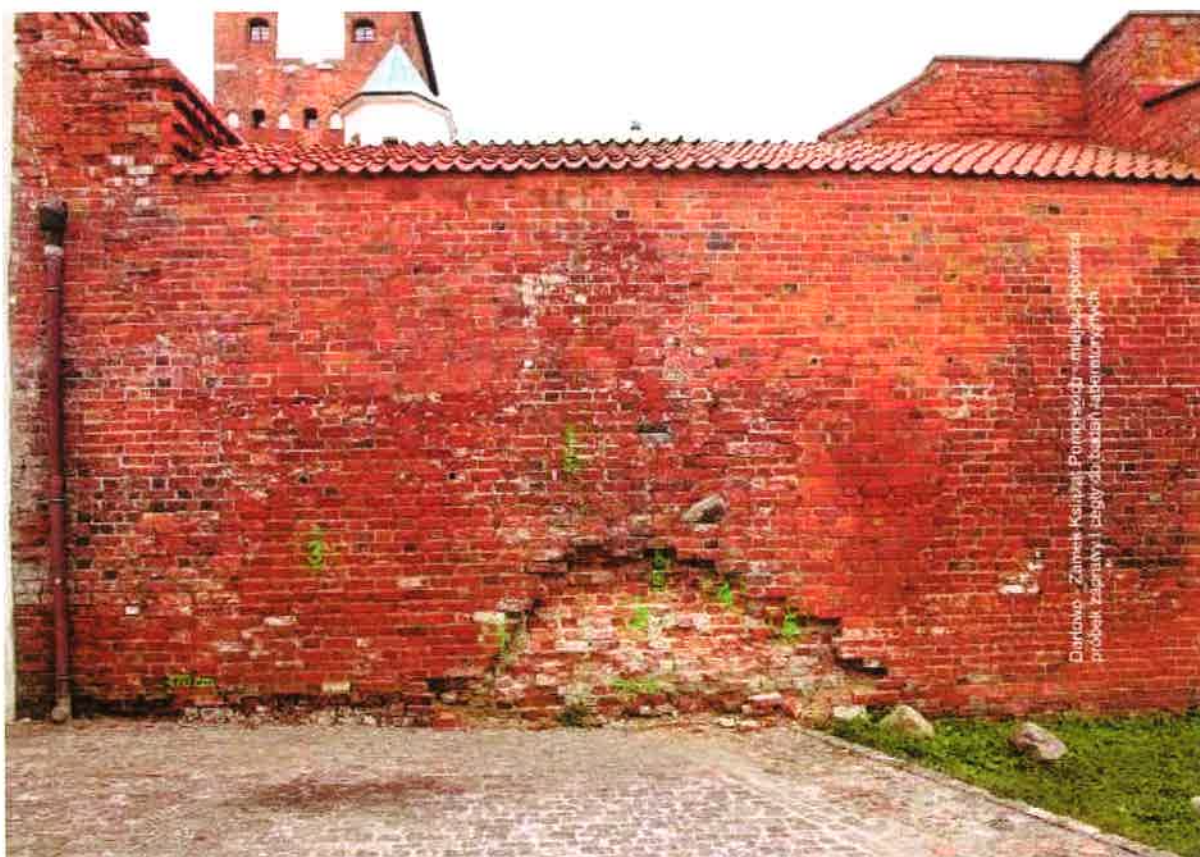
Pobrane próbki zapraw i cegły zostały przebadane w Pracowni badań Laboratoryjno-Konserwatorskich w Krakowie. Miejsca pobrania próbek zostały zaznaczone na fotografii:

Znaczna zawartość soli we wszystkich próbkach zapraw i próbce cegły wskazuje na duże zasolenie i zawilgocenie muru. Brak soli w próbce nr 5 świadczyć może, o przemieszczaniu się soli przez bardziej porowaty materiał jakim są fugi, chroniąc w ten sposób miejscami cegłę przed działaniem soli.
