**STAN ZACHOWANIA PROGRAM PRAC KONSERWATORSKICH DO ŚCIANY  
SKRZYDŁA POŁUDNIOWO-WSCHODNIEGO ORAZ POŁUDNIOWO-  
ZACHODNIEJ ŚCIANY WIEŻY ZAMKU KSIĄŻĄT POMORSKICH W DARŁOWIE  
DO PROJEKTU BUDYNKU O KONSTRUKCJI SZKIELETOWEJ  
PRZYLEGAJĄCEGO DO DOLNEJ PARTII ŚCIAN**

autor opracowania Ewa Palacz

**Szczecin 2018**

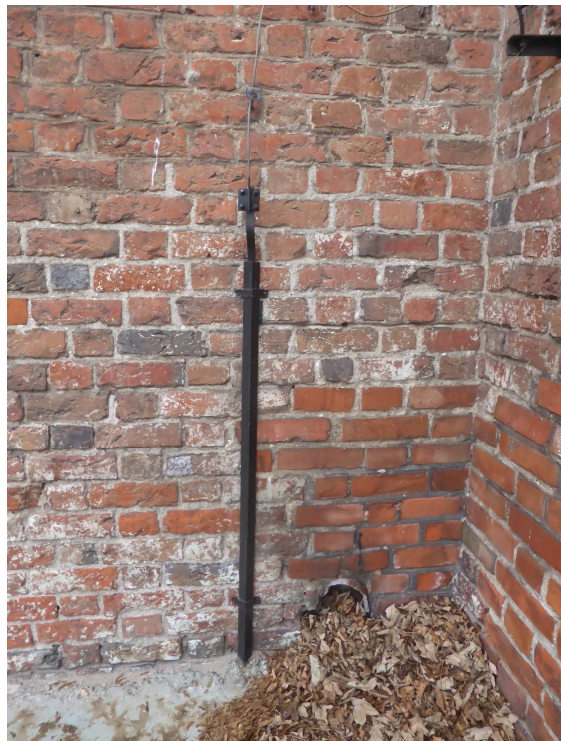
Fot.2 Narożnik skrzydła zamku i wieży –  
zanieczyszczenia odpływu

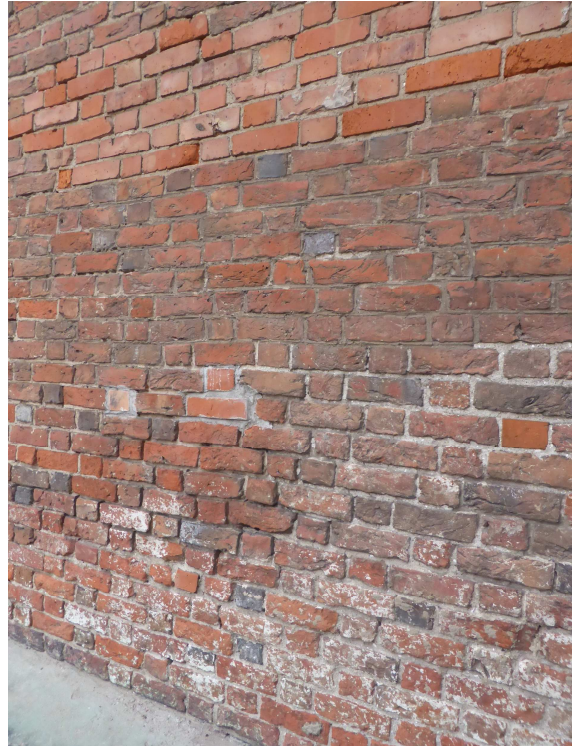
Fot.3 Pobiałki widoczne na ceglach do pozostawienia

11. Odsunąć wylewkę betonową od murów na ok. 1m – patrz projekt.
12. Pozostawić na elewacji wszystkie zaprawki wapienne historyczne.
13. W miejscach wstawienia nowych cegieł poddać je laserowaniu preparatami zołokrzemianowymi.

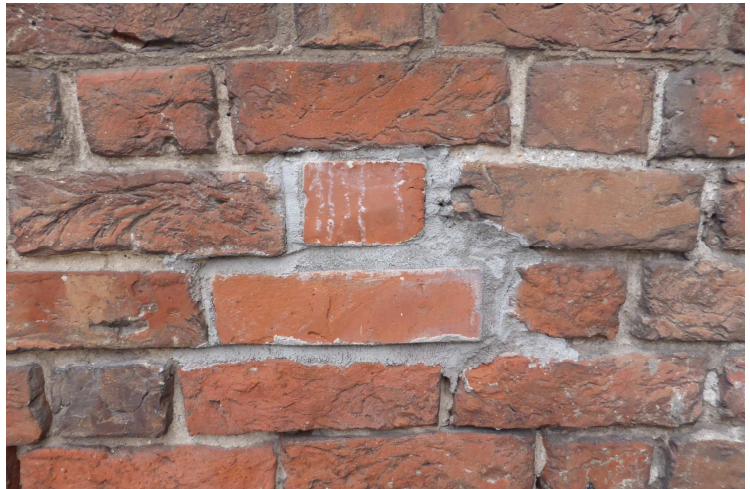
Fot.4 Wstawki nowych cegieł na zaprawach prawdopodobnie cementowych do usunięcia

2. Usunąć wszystkie cementowe zaprawy spoinujące ze wszystkich partii muru.
3. Usunąć wszystkie osypujące się i kruszące spoiny.
4. Umyć mur jednorazowo chemicznie 2% kwasem HF lub gotowym preparatem. .

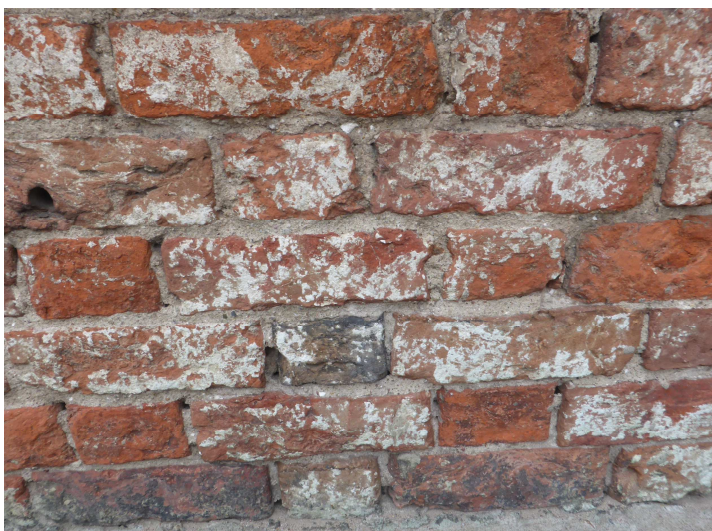
Fot.5 Pobiałki na ceglach

5. Uzupełnić wszystkie brakujące spoiny zaprawami wapienno-trasowymi o grubym ziarnie 1-3mm w kolorze piaskowym. Dobrać do zachowanej zaprawy.
6. W miejscach wysoleń w pierwszej kolejności omieść wysolenia, a w partiach największych skupisk soli w partiach widocznych wybieleń mur odsolić zakładając okłady z pulpy celulozowej z bentonitem w proporcjach 1:1. Okłady pozostawić do całkowitego wyschnięcia. Czynność powtarzać kilkakrotnie. Wykonać badania zasolenia murów po zabiegu.

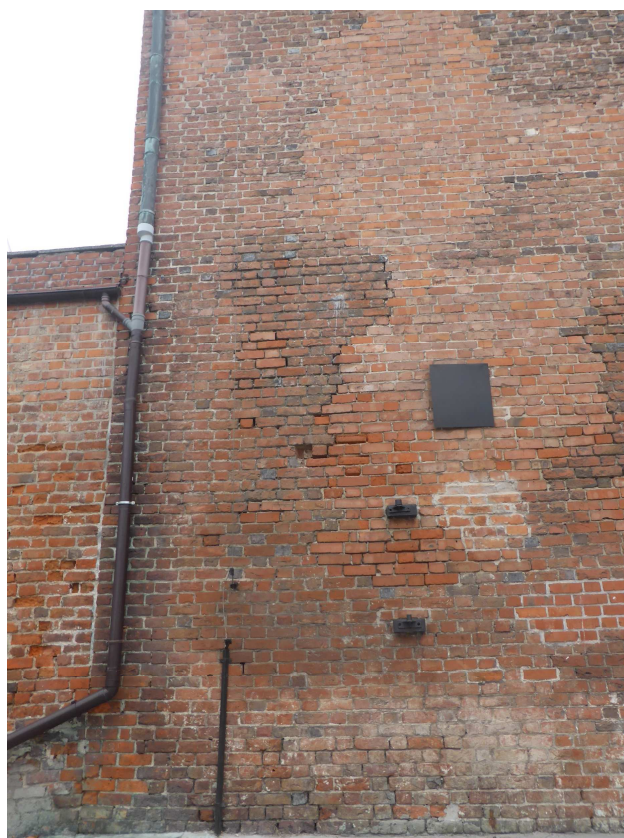
Fot.6 Duże ubytki w partii spoin, wstawki z nowych cegieł

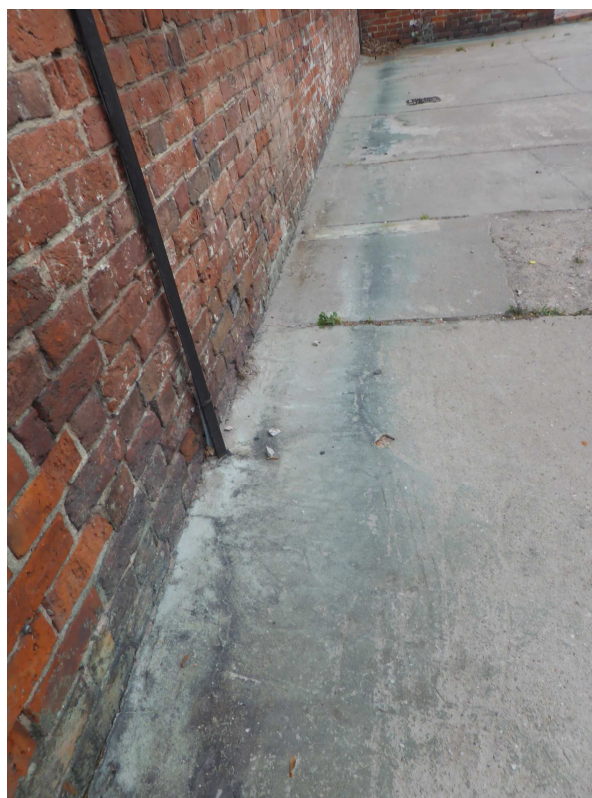
Fot.7 Wylewka betonowo przylegająca ściśle do muru  
skrzydła zamku

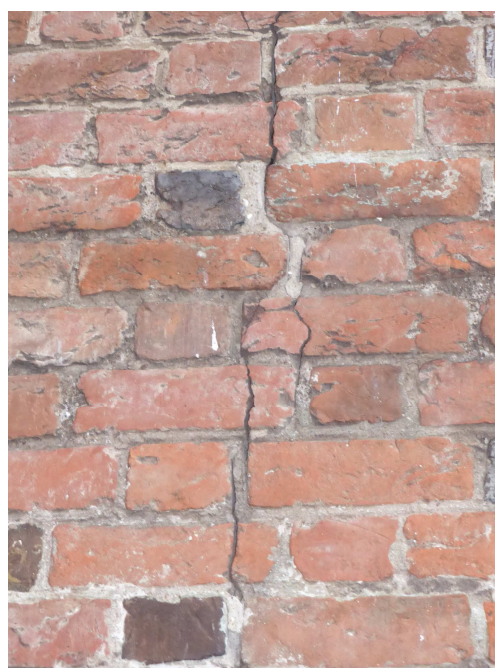
Fot.9 Pionowe spękania ściany do przeszycia

7. Pęknięcia pionowe ściany zachodniej zszyć metodą typu Brutt Saver lub analogiczną.
8. Ubytki cegieł uzupełnić nowymi cegłami dobranymi parametrami i kolorem do cegły zabytkowej.
