PROGRAM PRAC KONSERWATORSKO BUDOWLANYCH
NAPRAWY LICA MURU KURTYNOWEGO, ELEWACJI PÓŁNOCNEJ
ZAMKU KSIĄŻĄT POMORSKICH W DARŁOWIE
ul. Zamkowa 4; 78-150 Darłowo

SPORZĄDZONY PRZEZ:
USŁUGI PROJEKTOWE JANUSZ NEKANDA-TREPKA
71-246 SZCZECIN ul. ZAWADZKIEGO 168/4

SZCZECIN 25 października 2012 r.

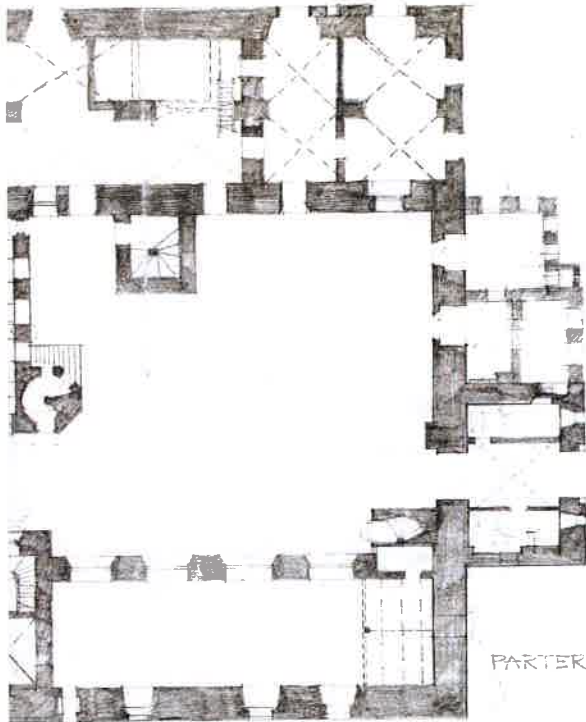
Rys. 9 Rekonstrukcja fazy XVIII w.

Na rysunkach projektu technicznego jest widoczna ścianka na ½ cegły powiązana z zamurowaniem, przebitych w XVIII w otworów, do dobudowanego od strony północnej parterowego budynku, co zostało pokazane na rekonstrukcji (Rys.9) oraz na rysunku analitycznym. Szczelina pomiędzy murem kurtynowym a ścianką wypada na krawędzi

Na rekonstrukcji zabudowy tej fazy zamku widoczne są oba przebiccia i powiązanie z budynkiem bramnym na poziomie ponad przejazdem, który odkryto w trakcie badań architektonicznych skrzydła północnego.
